La reconstrucción del "Habana" y su transformación en buque de carga

Por AUGUSTO MIRANDA

INGENIERO NAVAL

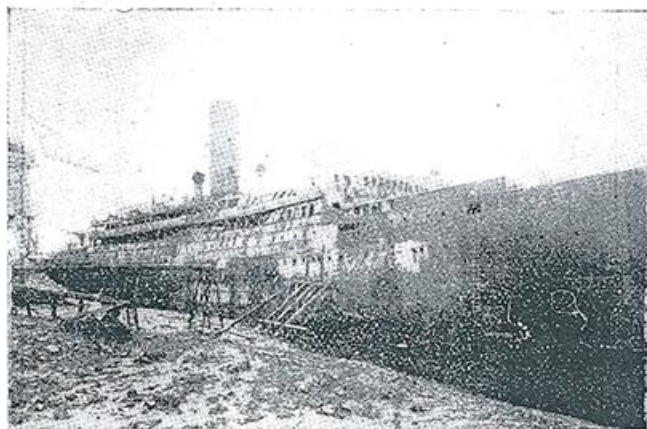
Fot. 3.—Estado del "Habana" después del incendio.

El siniestro produjo la total destrucción de una zona del buque que en términos generales podía considerarse limitada por dos secciones transversales coincidentes con los palos y un plano horizontal definido por la flotación. Todo el material combustible situado en la región comprendida entre estos límites desapareció totalmente y los materiales metálicos fueron puestos al rojo y enfriados lentamente en unas partes y rápidamente en otras, al ser aplicados directamente sobre ellos los chorros de agua destinados a extinguir el incendio.

Las cámaras de máquinas y calderas se libraron casi completamente del fuego y sólo las partes altas de las mismas, tales como los conductos de humos, guardacalores, etc., experimentaron sus efectos.
