La reconstrucción del "Habana" y su transformación en buque de carga

Por AUGUSTO MIRANDA
INGENIERO NAVAL

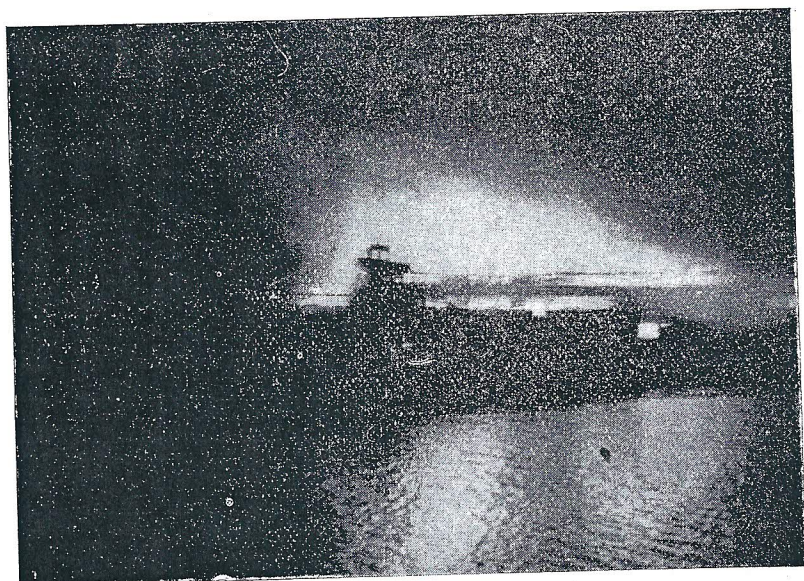
A las nueve de la noche de dicho día se pro-

dujo a bordo un violentísimo incendio que en pocos minutos se propagó a todo el buque y que duró toda la noche.

Fot. 2.—Incendio del "Habana".

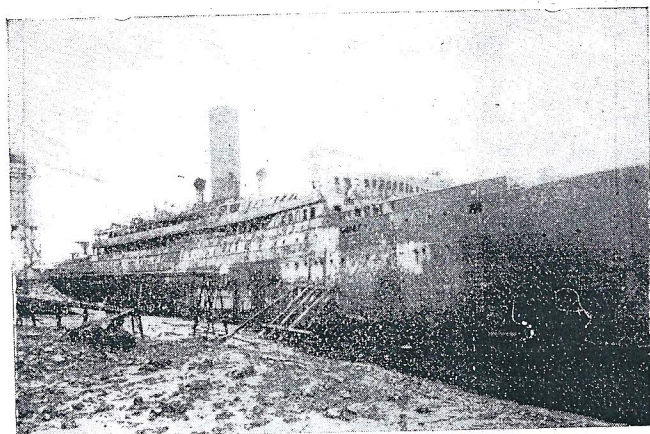
El siniestro produjo la total destrucción de una zona del buque que en términos generales podía considerarse limitada por dos secciones transversales coincidentes con los palos y un plano horizontal definido por la flotación. Todo el material combustible situado en la región comprendida entre estos límites desapareció total-

mente y los materiales metálicos fueron puestos al rojo y enfriados lentamente en unas partes y rápidamente en otras, al ser aplicados directamente sobre ellos los chorros de agua destinados a extinguir el incendio.

Las cámaras de máquinas y calderas se libraron casi completamente del fuego y sólo las partes altas de las mismas, tales como los conductos de humos, guardacalores, etc., experimentaron sus efectos.

Fot. 3.—Estado del "Habana" después del incendio.

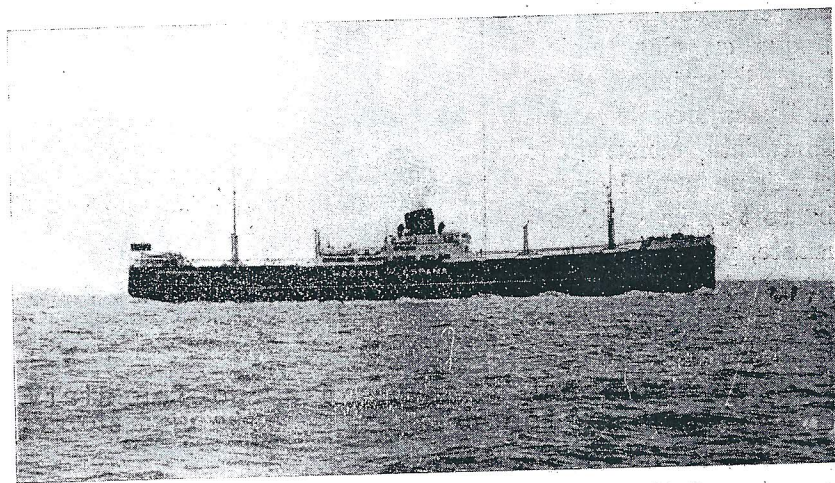
Fot. 4.—El "Habana", reconstruido.

veniencia de aprovechar la obra viva y la instalación propulsora, se empezó inmediatamente el estudio de un proyecto de reconstrucción de la parte del buque afectada por el incendio. El proyectista tenía completa oportunidad de variar el reparto general del buque en su parte central, ya que nada de lo anterior era utilizable.

Por Decreto de 24 de enero de 1941 se dispuso la transformación del “Habana” en buque de carga, y en 14 de mayo de dicho mes se firmó un contrato entre la Compañía Trasatlántica,

administrada por el Estado, y la Sociedad Española de Construcción Naval, para la reconstrucción del casco, la transformación en buque de carga, la conversión de las calderas y carboneras para la utilización de combustible líquido en vez de carbón, la terminación de las obras que para la reclasificación del buque estaban en curso al ocurrir el incendio, así como para una completa modernización y reparación del buque, tanto de la parte afectada por el incendio como para una completa modernización y reparación del buque, tanto de la parte afectada por el incendio como de la parte no afectada por el mismo y tanto del casco como de las máquinas.

abastecerse de materias primas han demorado bastante la terminación de las obras, pero se ha llegado por fin a realizar un trabajo tan completo y perfecto como hubiera podido realizarse en época normal, habiendo tenido lugar las pruebas de mar con resultado muy satisfactorio el 27 de marzo de 1943 y la entrega oficial de las obras el 2 de abril.
