Reconstrucción del buque petrolero "Zaragoza"

POR
D. FELIX REBOLLO
INGENIERO NAVAL

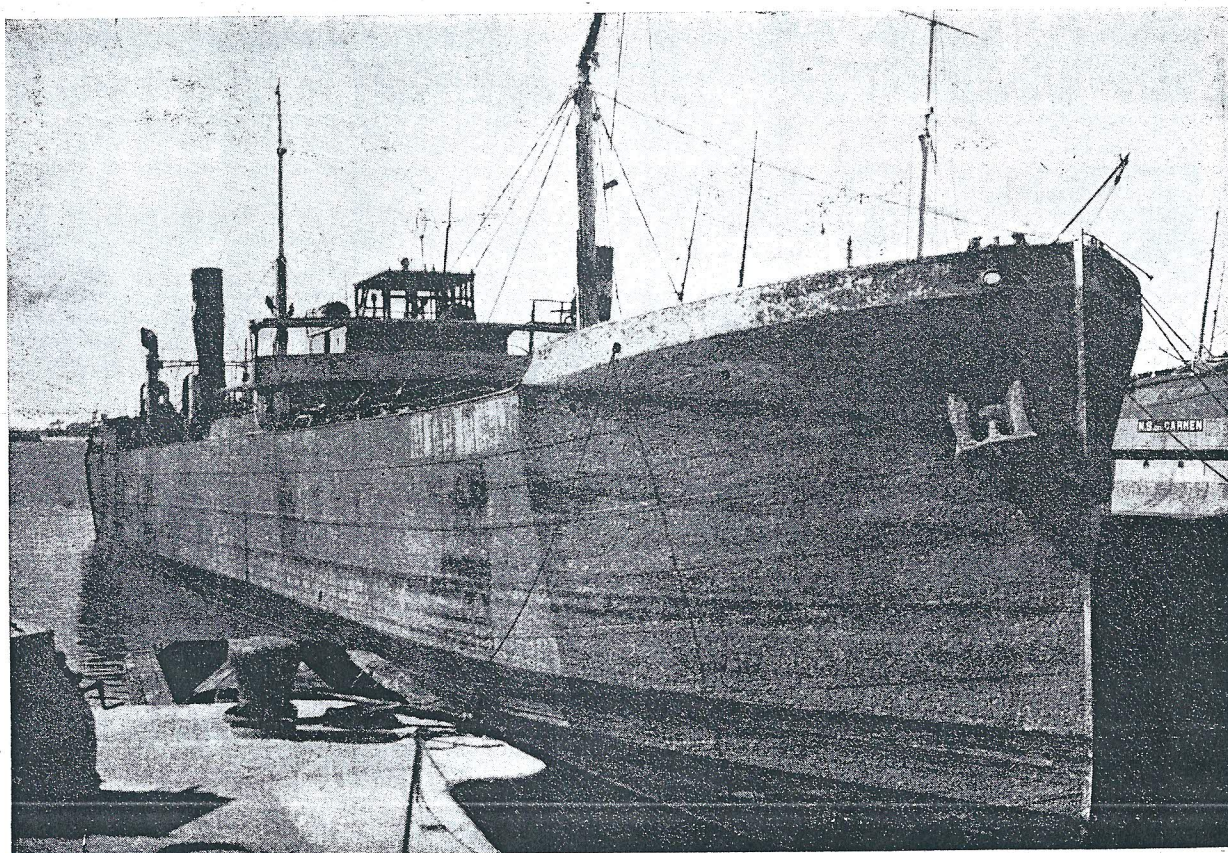
BUQUE TANQUE "ZARAGOZA" ("PAGAO")

Vista del buque antes de la reparación.

Del acero del casco hubo que renovar unas 600 toneladas aproximadamente, incluyendo la obra de proa (aparte del material a enderezar), siendo las superestructuras, los tanques de carga y cubiertas en el primer tercio de proa y los tanques de combustible las estructuras que estaban en peor estado, especialmente las prime-

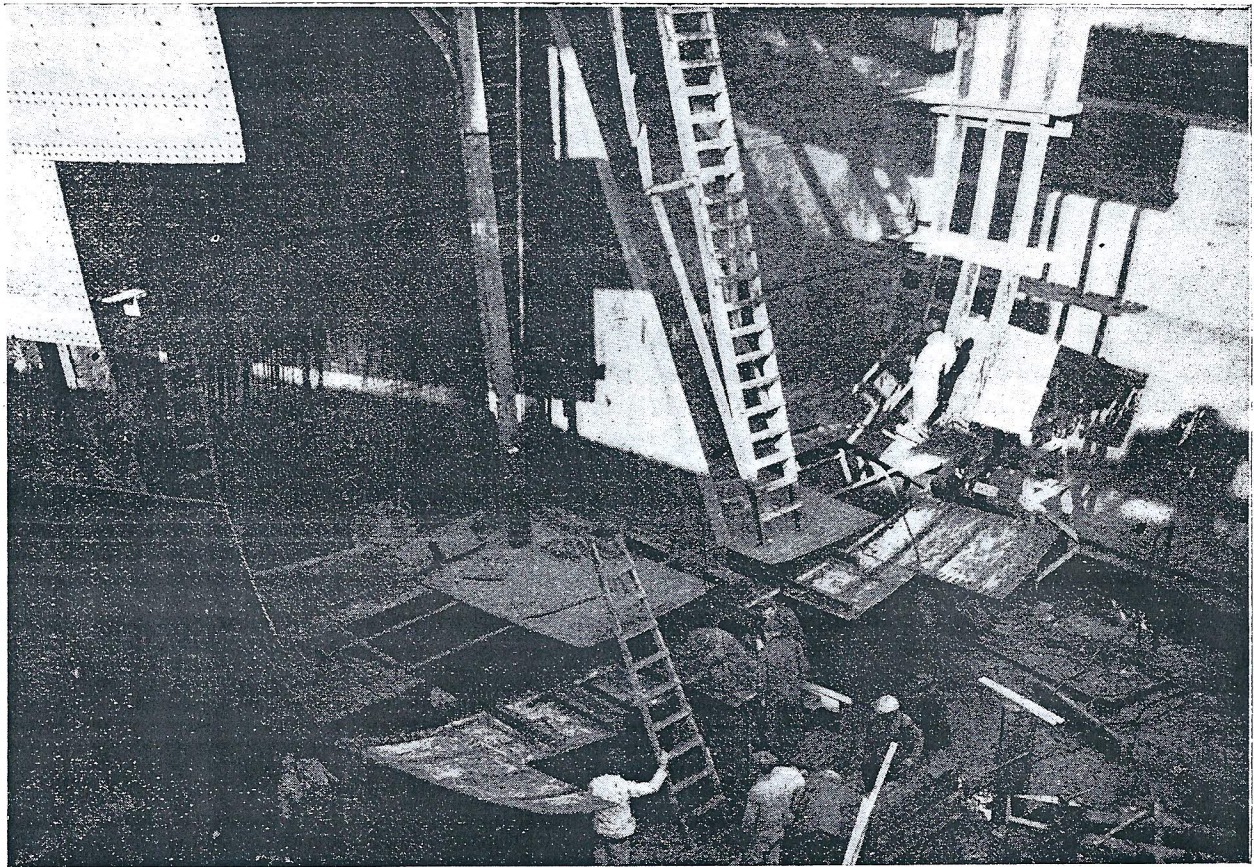
BUQUE TANQUE "ZARAGOZA" ("PAGAO")

Vista después de haber desguazado la zona de proa.

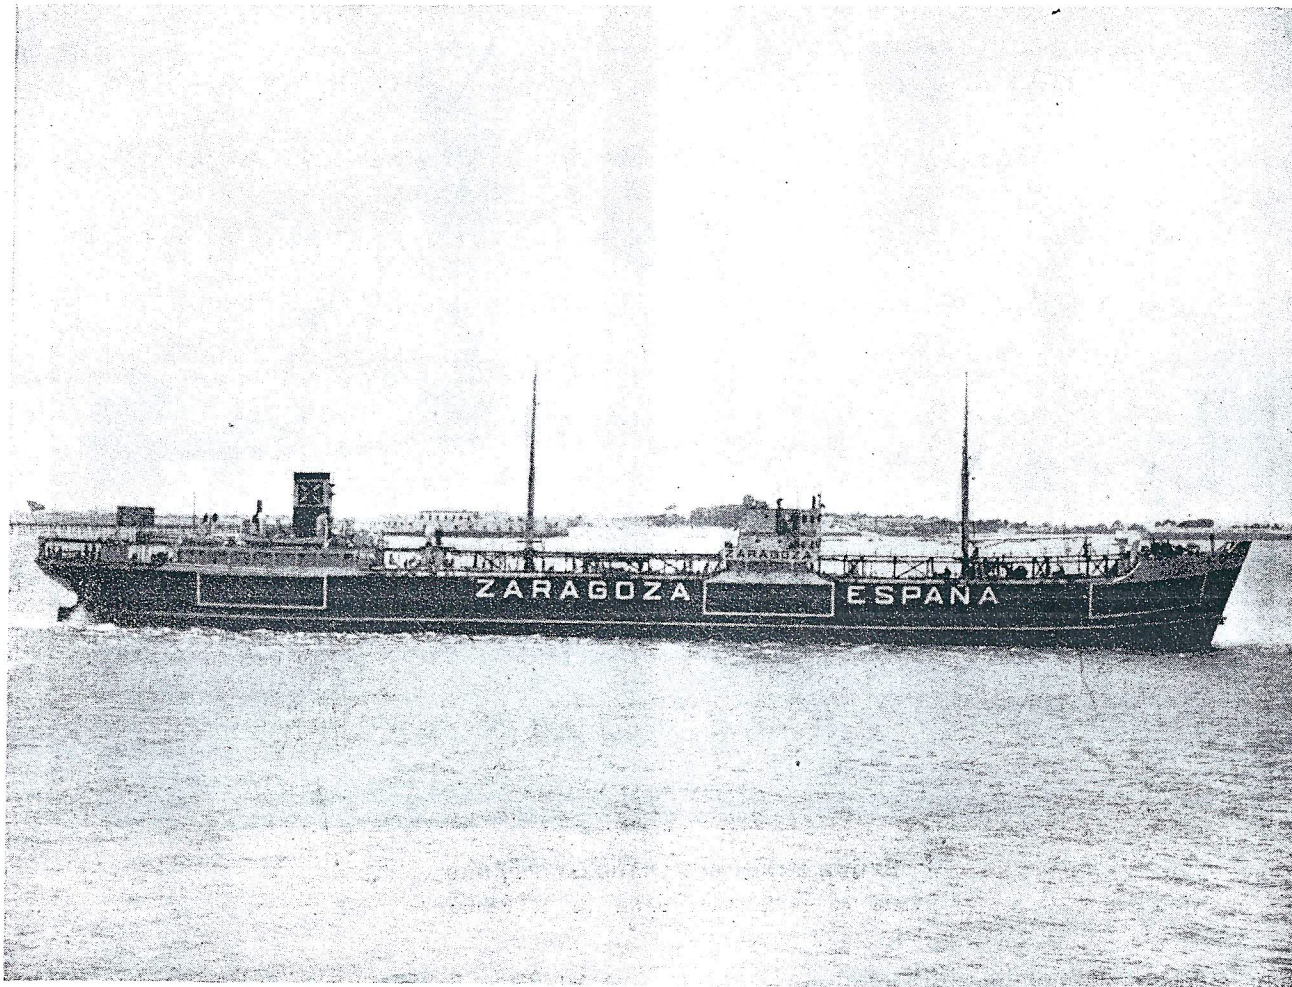
BUQUE TANQUE "ZARAGOZA" ("PAGAO")

Vista general en pruebas.

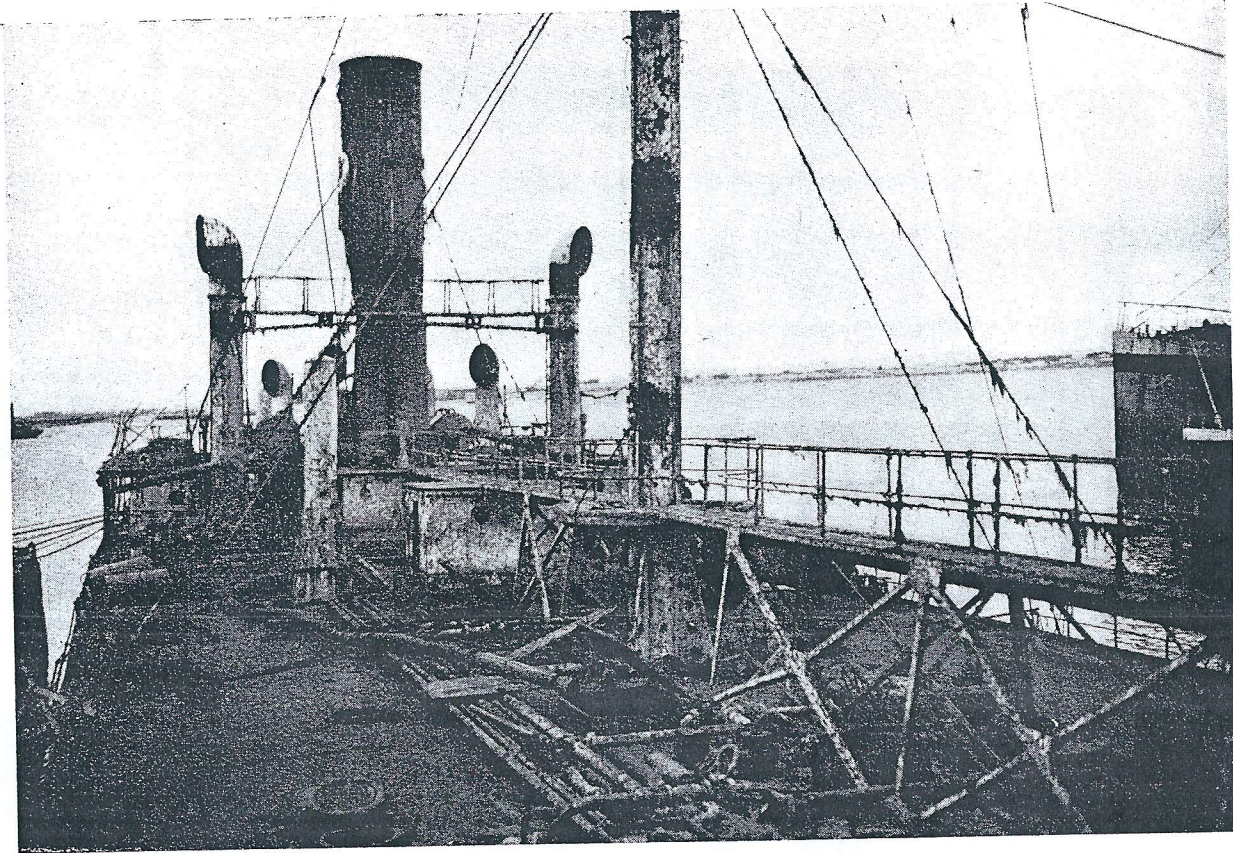
BUQUE TANQUE "ZARAGOZA" ("PAGAO")
Vista de la cubierta antes de la reparación.

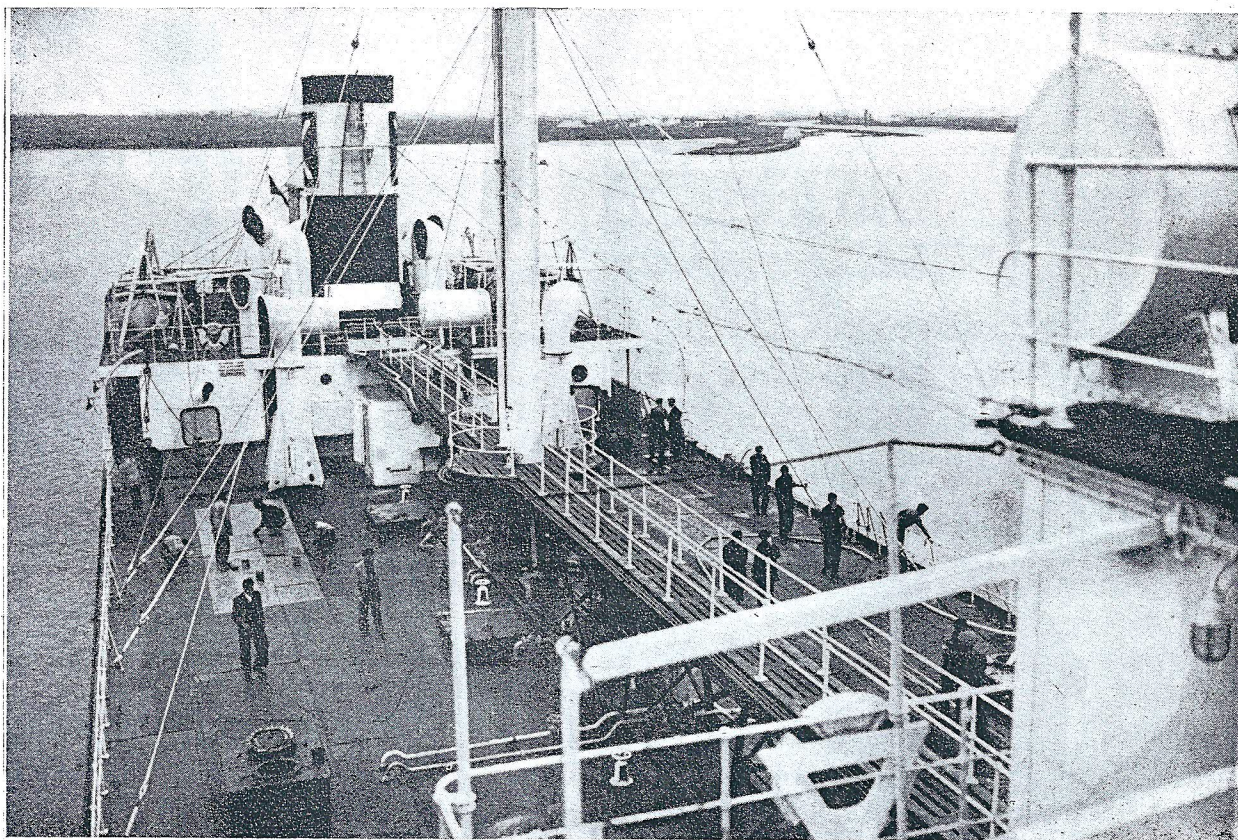
BUQUE TANQUE "ZARAGOZA" ("PAGAO")
 Vista de la cubierta después de la reparación.

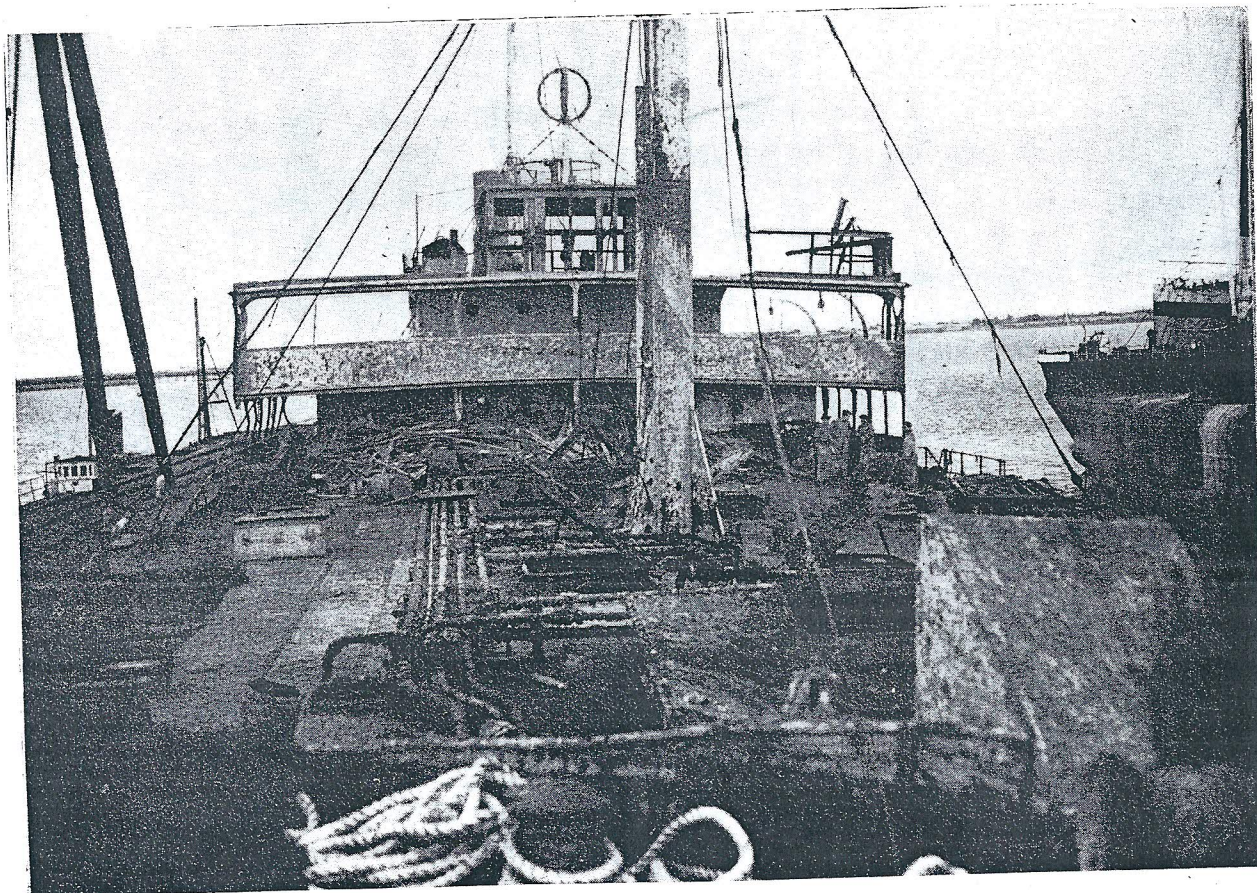
BUQUE TANQUE "ZARAGOZA" ("PAGAO")

Vista del frente del puente antes de la reparación.

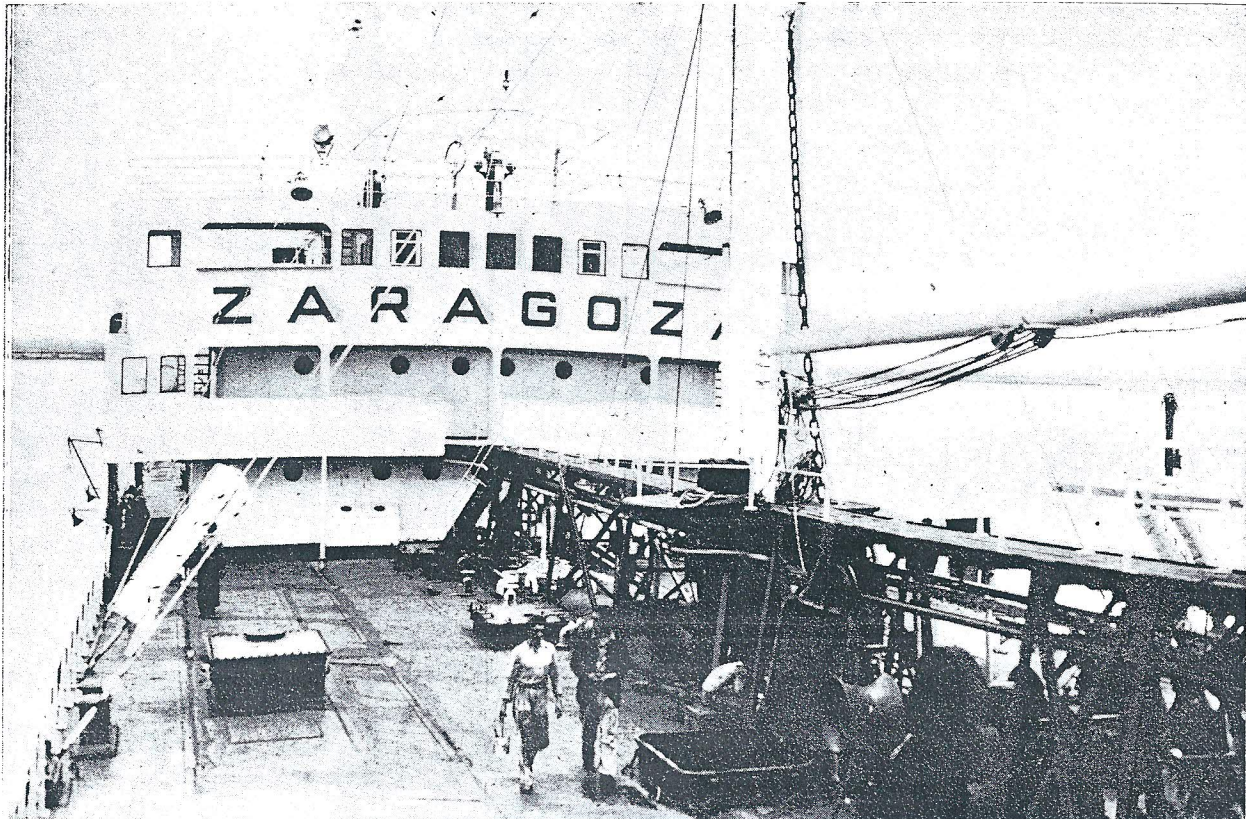
BUQUE TANQUE "ZARAGOZA" ("PAGAO")

Vista del puente después de la reparación.

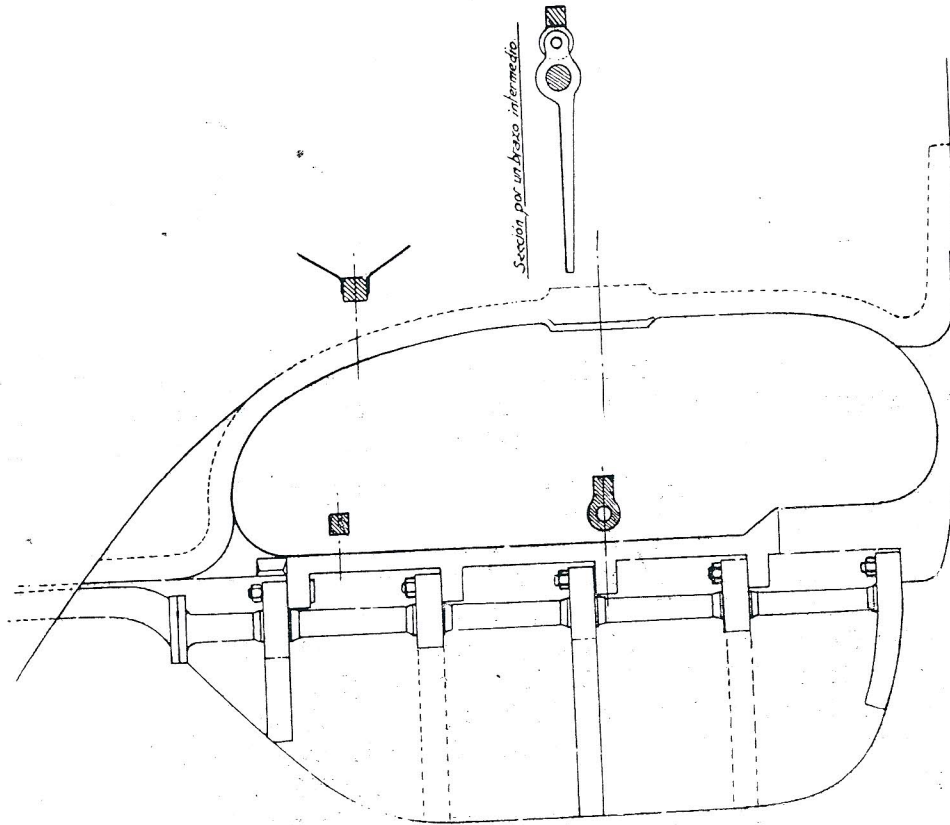
Codaste y timón primitivo

En la zona de popa merecen citarse la modificación del codaste y timón ya mencionados, cuyo esquema se acompaña, que eran de sección rectangular el primero y de una chapa con brazos alternados el segundo, y fueron modificados dándoles perfil aerodinámico, aprovechando en lo posible los elementos existentes.
