RECONSTRUCCION DEL VAPOR "POETA AROLAS"

Por JOSE RAMON BARCON

INGENIERO NAVAL

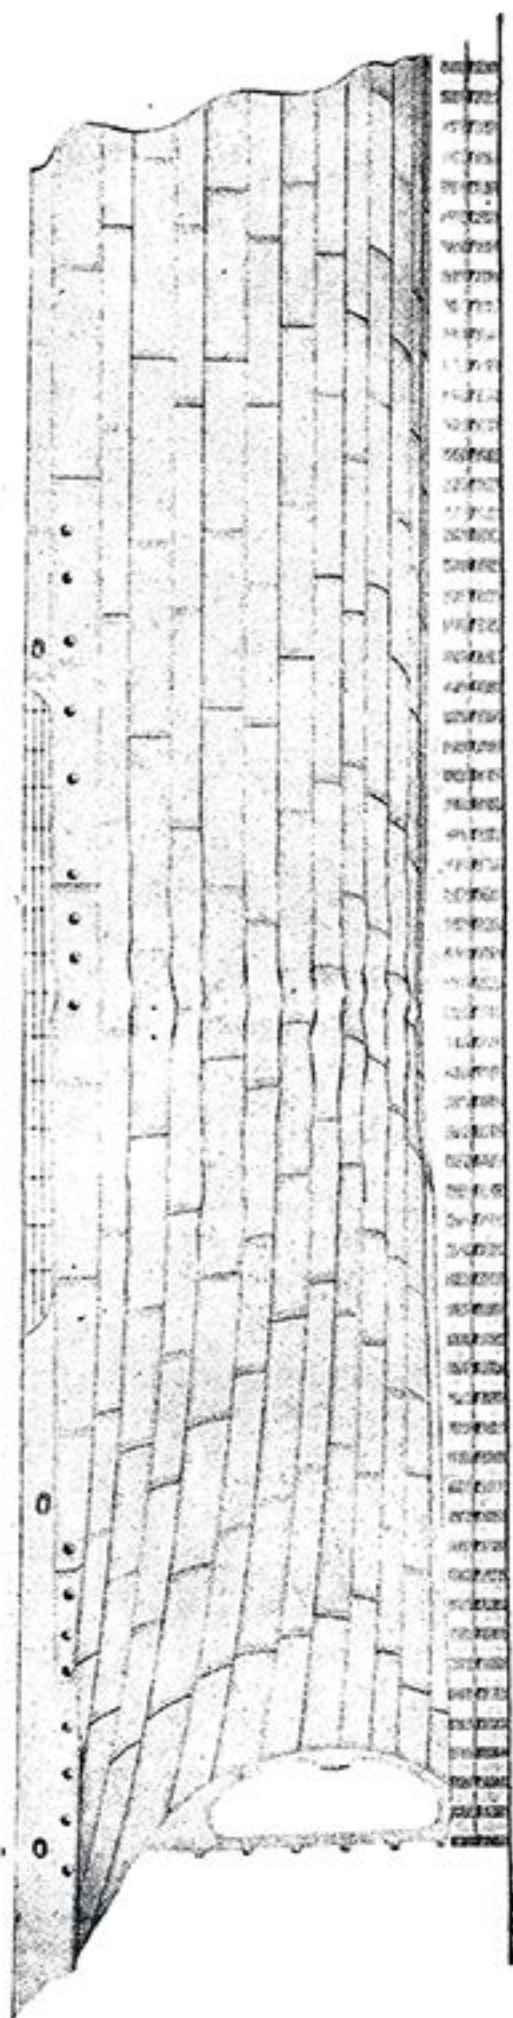
Dibujo número 1.

dársena. Esta explosión fué la que causó el hundimiento ya citado y las averías de mayor importancia, puesto que originó un quebranto total del barco (dibujo núm. 1), desde la quilla hasta la cubierta superior inclusive, que hizo bajar el codaste 66 centímetros y, al mismo tiempo, una abolladura de 46 metros de extensión, cuya flecha máxima de 45 centímetros estaba a unos 27 metros de popa.

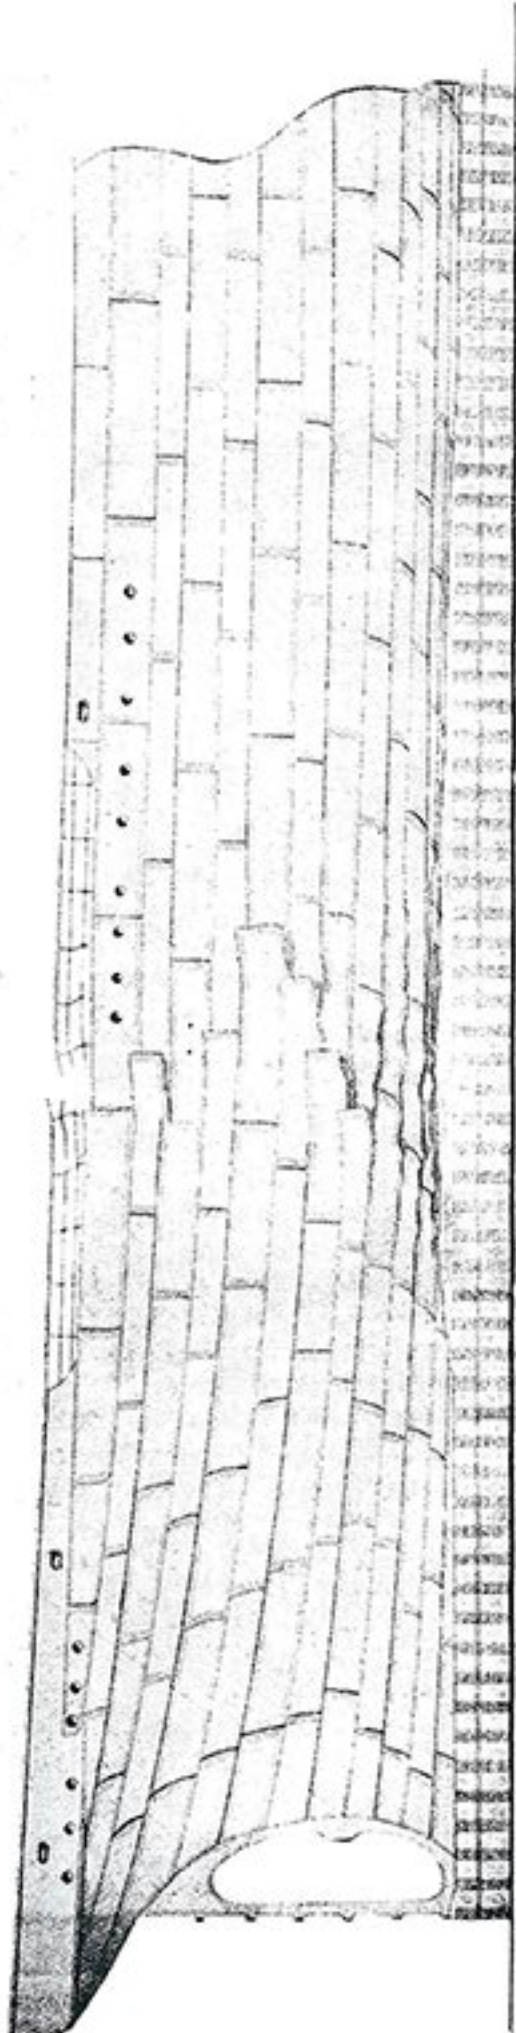
Dibujo número 2.

Como se indica en el mencionado artículo, la caída del codaste planteó la cuestión de tener que desguazar una zona de considerable extensión, y su reconstrucción sobre la línea de base, definida por la prolongación de la quilla desde la parte sana de proa. Después de intentar varar el buque en el dique seco, que por razones de índole militar no pudo efectuarse, hubo que pensar en realizar esta operación en nuestro dique flotante, que también debía ser sometido a una casi total reconstrucción. En el barco era necesario levantar toda la parte de popa que se encontraba caída por el quebranto que había sufrido; para realizar esto, hubiese sido necesario preparar una cama que tuviese la figura de la quilla y, una vez varado y puesto en seco, y convenientemente apuntalado, cortarlo en dos y con cuñas ir levantando la popa hasta dejarla perfectamente alineada con el resto del buque. Sin embargo, la operación se efectuó de otra forma que nos pareció más económica. Se preparó la cama en el dique, completamente recta, pero haciendo un macizado de picaderos de roble de la mejor calidad en los primeros 20 metros. A su vez, en el buque se seccionó prácticamente la obra muerta el mismo día de la varada (dibujo núm. 2), descosiendo las cubier-

tas y forro conforme subía el dique, consiguiéndose al final, al quedar en seco, que la parte que se pensaba utilizar de la popa, quedara en forma conveniente para poderla unir con el resto del buque, según representamos en el dibujo número 2.
