Aspectos estructurales del hundimiento del "Titanic"

Ignacio Diez de Ulzurrun,
Dr. Ingeniero Naval
Profesor Titular de
Resistencia de Materiales
(Dpto. de Arquitectura y
Construcción Navales)
de la E. T. S. de Ingenieros
Navales, Madrid.

En este artículo se desarrolla el tercer trabajo presentado en la "Sesión Técnica sobre el Titanic", organizada por el Rectorado de la Universidad Politécnica de Madrid - E. T. S. I. NAVALES y celebrada el 24/3/98 en el Salón de Actos de la E. T. S. I. C.

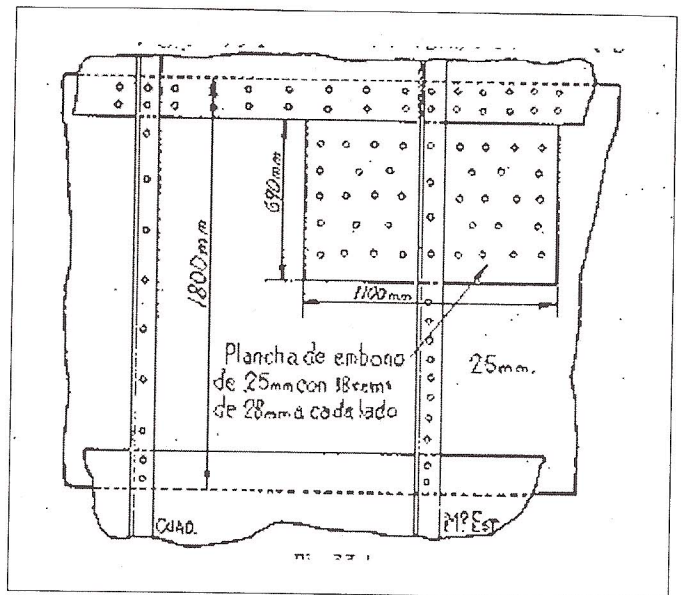
En la figura adjunta, de un crucero remachado de estructura similar, se muestra el detalle de la zona de unión de las planchas del costado del forro externo con los mamparos transversales, para lo que se añade una plancha de embono con remaches dispuestos a trespelillo. Areas de unión con baja eficiencia estructural al disminuir sensiblemente el área efectiva de la plancha por los agujeros realizados y, por tanto, puntos débiles de las costuras del forro.

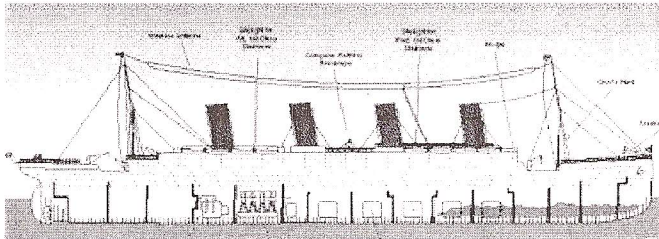
La zona del costado de estribor afectada por la colisión y el rozamiento con el iceberg, es de unos 90 m de longitud en total. Parece que la inundación del pique de proa y el compartimento adyacente fue rápida, por lo que se cree sufrieron daños más importantes, aún no confirmados plenamente.

Si hay evidencia de un agujero a estribor por encima de la flotación, a la altura de la bodega de reserva de carbón próxima al cuarto de calderas nº 5, que si bien algunos atribuyen a una explosión previa o al choque con el fondo marino, parece se produjo en la colisión y se acrecentó con el impacto final.

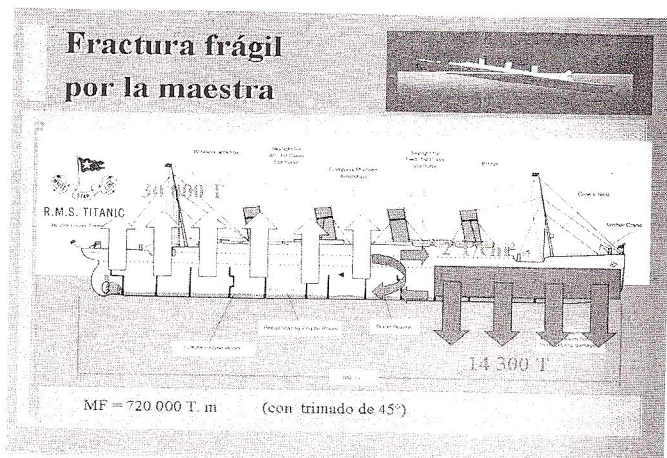
En el siguiente esquema de fuerzas simplificado, puede verse como el empuje positivo de la zona de popa intacta y aún estancia junto con el negativo de la zona de proa inundada, producen la flexión del buque sollicitando con valores superiores al límite de fluencia a la maestra, en fondo y cubierta especialmente. De esta manera, la estructura del doble fondo sometida a compresión y con menor módulo falla por pandeo, provocando que la zona de cubierta rompa frágilmente por las altas tracciones generadas. Los valores de la figura se han determinado con base a un trimado de 45°.

Elevadas tensiones en la maestra
fondo a compresión - PANDEO doble fondo
cubiertas muy traccionadas

ROTURA FRÁGIL POR LA MAESTRA

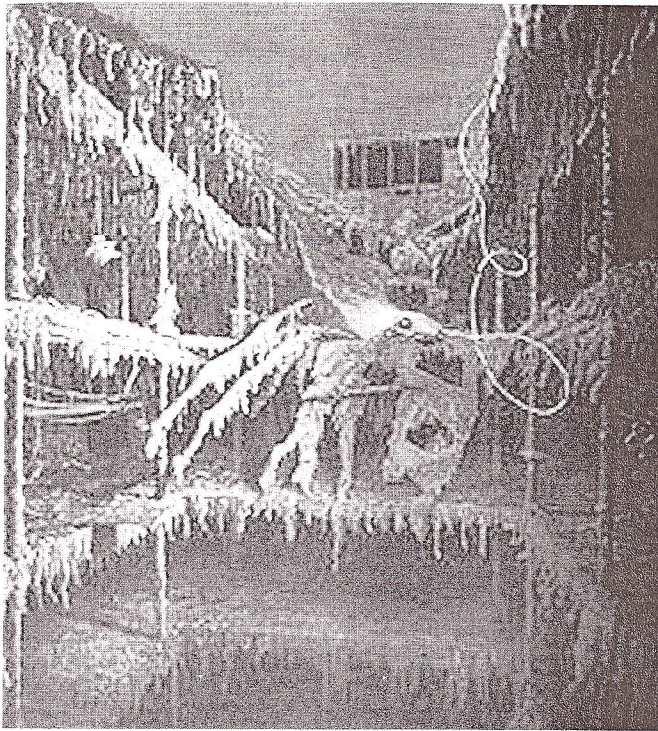
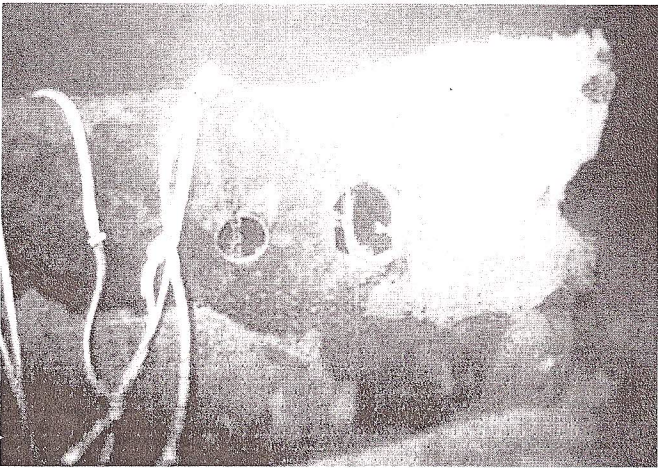
La sección de proa al descubierto está relativamente en buen estado, con nuevos daños en la roda y a babor que se producen en el choque con el lecho marino. Aparte del ya citado agujero de estribor, pueden verse el pandeo de las planchas del costado y la flexión sufridas en las cubiertas altas. Los daños se concentran en la zona en que la inercia de la sección sufre un cambio brusco.

Por el contrario, la sección de popa se encuentra en un estado absolutamente caótico, torsionada y colapsada, y con una parte central completamente desintegrada.

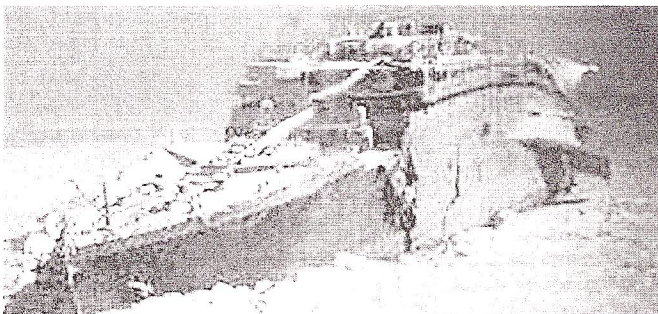
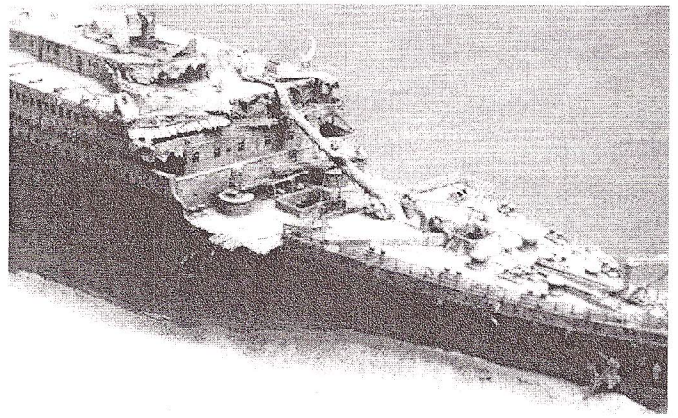
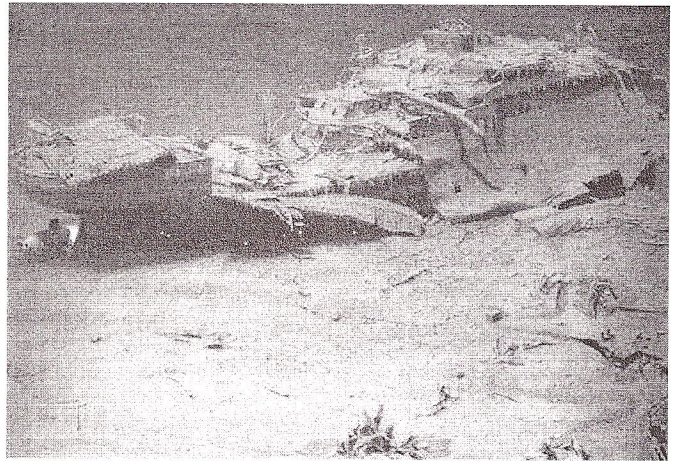
La zona de proa a estribor por debajo de la flotación, supuestamente más afectada por la colisión, se encuentra enterrada en el fondo,

si bien últimamente se están realizando nuevas investigaciones con sónar que parece determinan unos daños o fisuras longitudinales locales y discontinuas de relativa poca importancia, tal como se ha expuesto.

La mayor fisura de las seis localizadas no supera los once metros y se localiza entre los cuartos de calderas nº 5 y nº 6 cruzando el mamparo estanco correspondiente. El resto no supera los tres metros de longitud. Todas son muy estrechas.
