RECONSTRUCCION DEL «ANTARTICO»

FELIX REBOLLO

INGENIERO NAVAL

El "Antártico" (ex "Castillo Andrade" y, primitivamente "Sicily"), fué construído en 1914 en los astilleros "Stockton-Richardson", Inglaterra, y llegó a la Factoría de Sestao, de la S. E. de C. N. para su reconstrucción en julio de 1947.

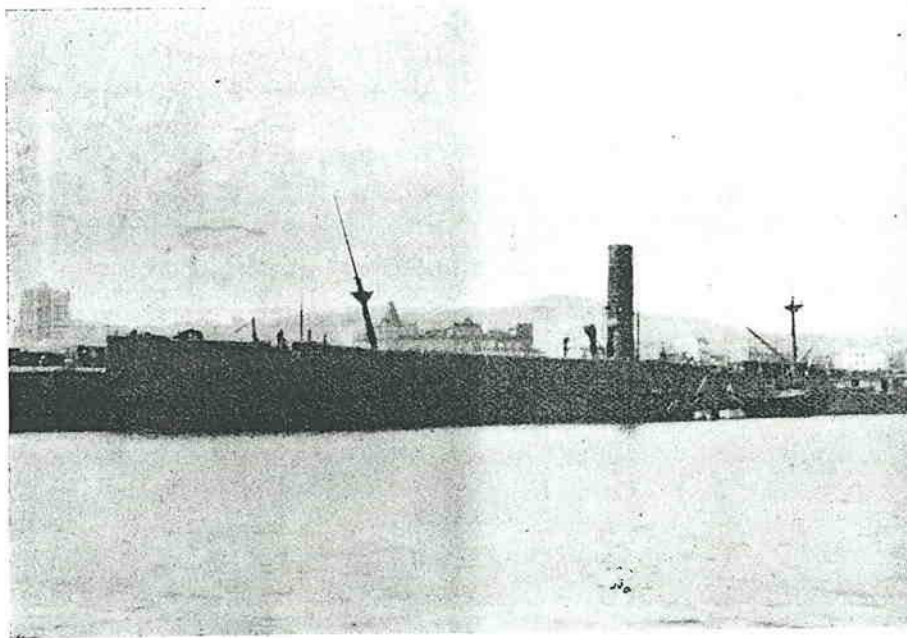
Foto 1.

Podemos decir que la cubierta superior a proa hasta la mitad de la eslora del buque se encontraba hundida de tal forma, que las brazolas de las escotillas número 1 y 2 casi tocaban con la cubierta principal, es decir, la inmediata inferior. Al deformarse de tal manera la cubierta superior, arrastró consigo la porción de forro exterior correspondiente comprendida entre las dos citadas cubiertas, metiendo hacia el interior tanto el forro exterior como las bulárcamas de esa zona.

En la cubierta principal quedaron todas las chapas más o menos abolladas y deformados los baos reforzados transversales y longitudinales (hay que hacer notar que el sistema de construcción es el longitudinal). En la cubierta baja sólo quedaron deformadas las planchas correspondientes al entrepuente de la bodega número 2, presentando ondulaciones.

Para darse mejor idea de lo anteriormente dicho, pueden verse las fotografías núms. 1 y 2.

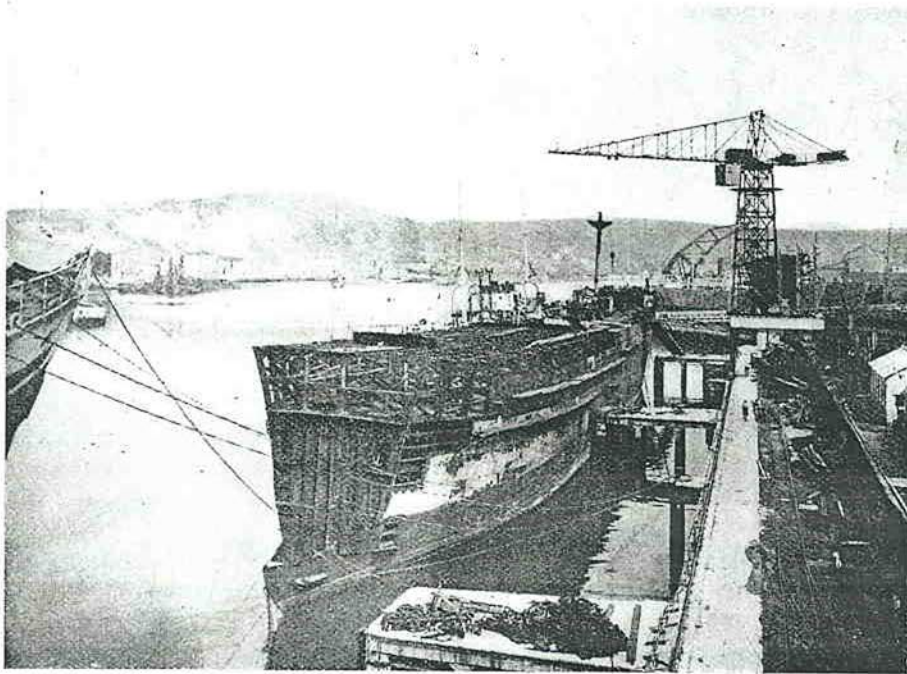
Foto 3.

toda ella realizada a flote. En la fotografía número 3 puede verse el buque en una de las etapas de su reconstrucción.
