# RECONSTRUCCION Y MODERNIZACION DEL VAPOR «CASTILLO DE MONTJUICH»

JOSE M. ALCANTARA ROCAFORT

SANTIAGO DE NEIRA JULIAN

INGENIEROS NAVALES

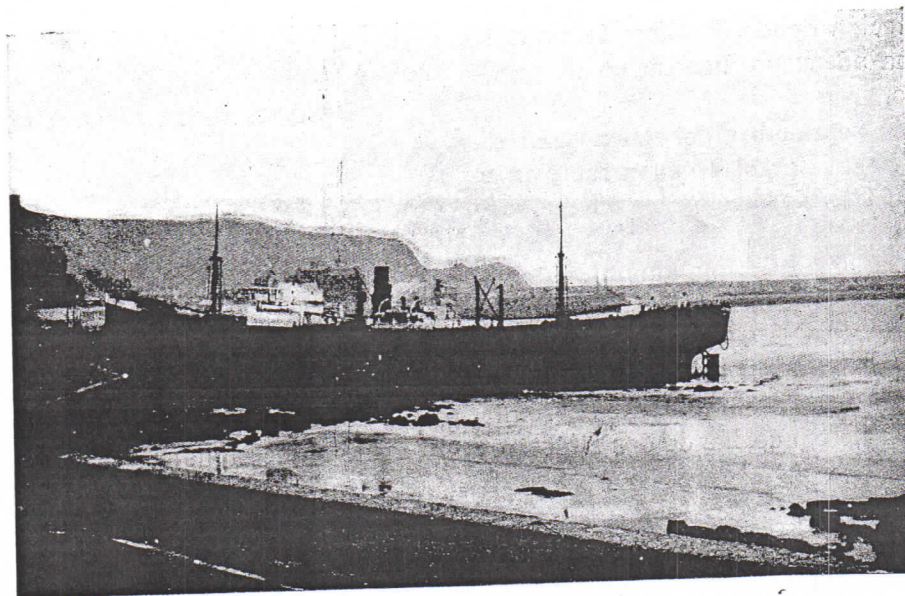
Posteriormente, y como se recordará, a finales del año 1947, embarrancó en el puerto del Musel, quedando con la proa sobre el muro de la corretera, en la posición que se ve en la fotografía número 1 y sufriendo grandes averías en su ya vieja estructura.

Foto núm. 1.—Vista del barco embarrancado en Gijón.

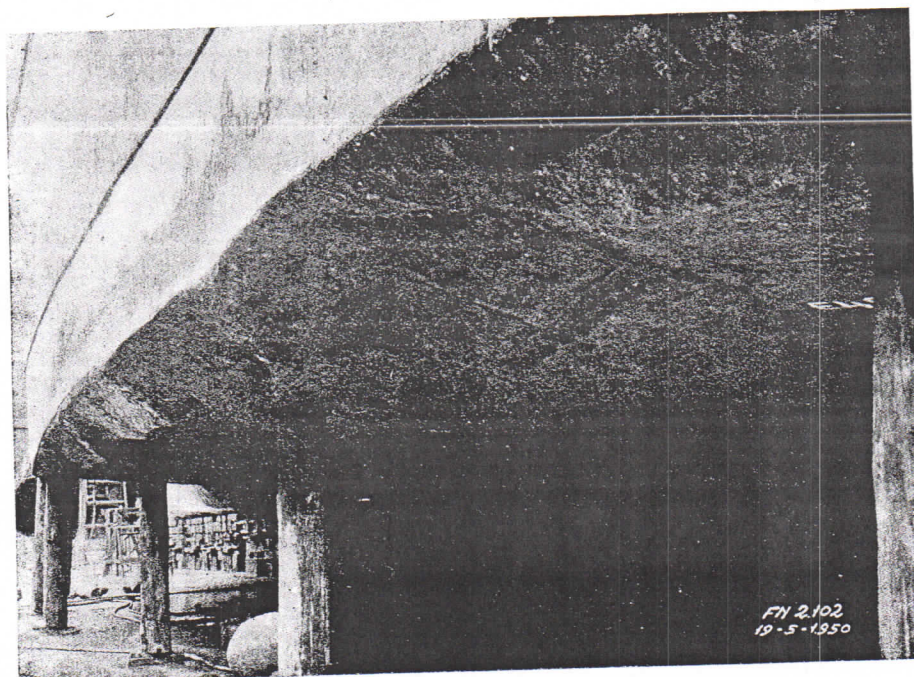
Foto núm. 2.—Vista del fondo mostrando las abolladuras.

chas del forro exterior rotas. Los mamparos de popa de la cámara de máquinas también se encontraban fuertemente deformados. En varias zonas existían vías de aguas originadas por las rocas, estando casi todo el fondo con extensas abolladuras (fot. núm. 2).

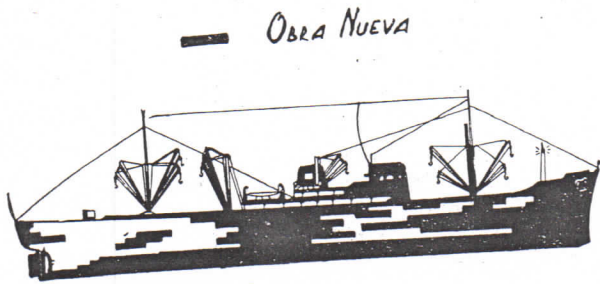
dificación. En la figura 1 puede apreciarse el volumen de obra de aceros realizada, indicada en negro.

*Modificación de proa y popa.*—Se modificó totalmente la proa, haciéndola más lanzada, lo que exigió hacer completamente nueva toda la estructura que se aprecia en la figura 1. Con

Fig. 1.—Perfil mostrando la obra realizada.

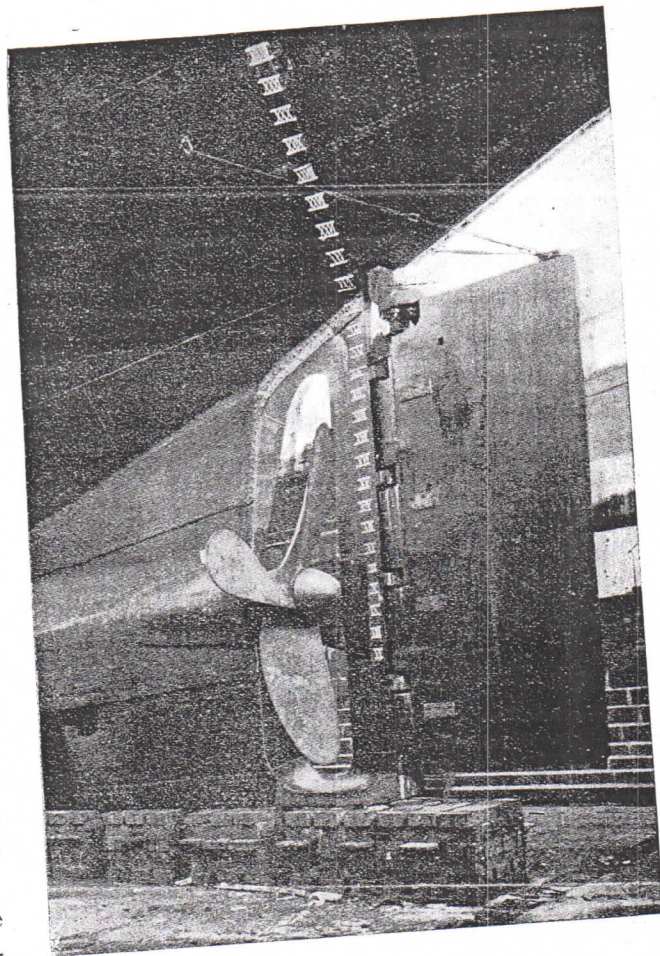
Foto núm. 3.—Timón y codaste después de la reforma.

mado el codaste y contracodaste, soldándoles planchas de figura para darles el perfil currentiforme que puede apreciarse en la fotografía número 3.

Igualmente se modificó el timón, forrando el antiguo con chapa soldada y dándole también un adecuado perfil, lo que ha mejorado notablemente el gobierno del buque, como se demostró en las pruebas, describiendo con todo el timón a una banda un círculo evolutivo de poco más de dos esloras de radio.

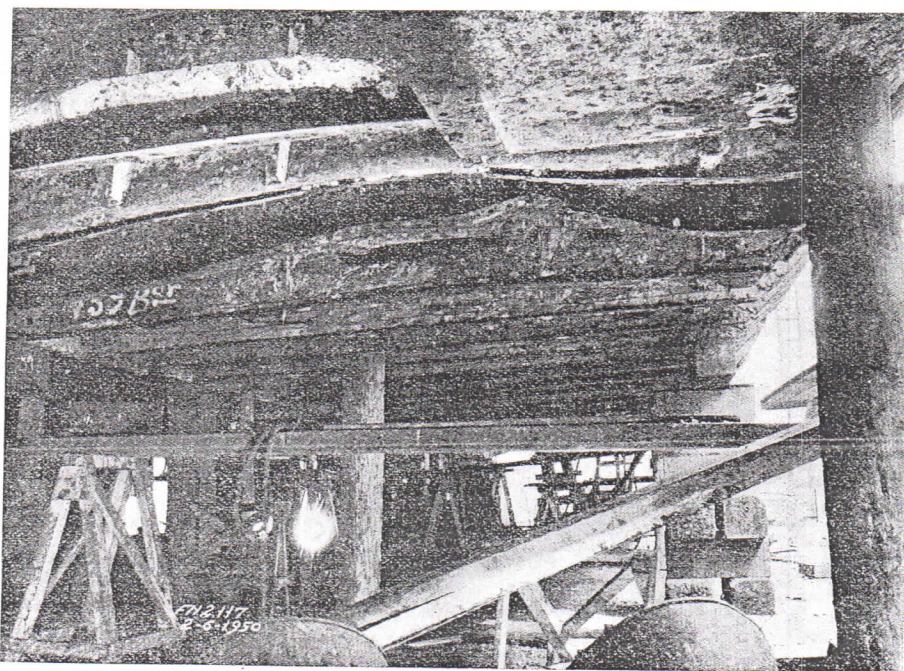
Foto núm. 8.—Los fondos en obra.

necesario reemplazar, siguiendo a continuación las vagras y varengas y parte de la quilla vertical (foto núm. 8).

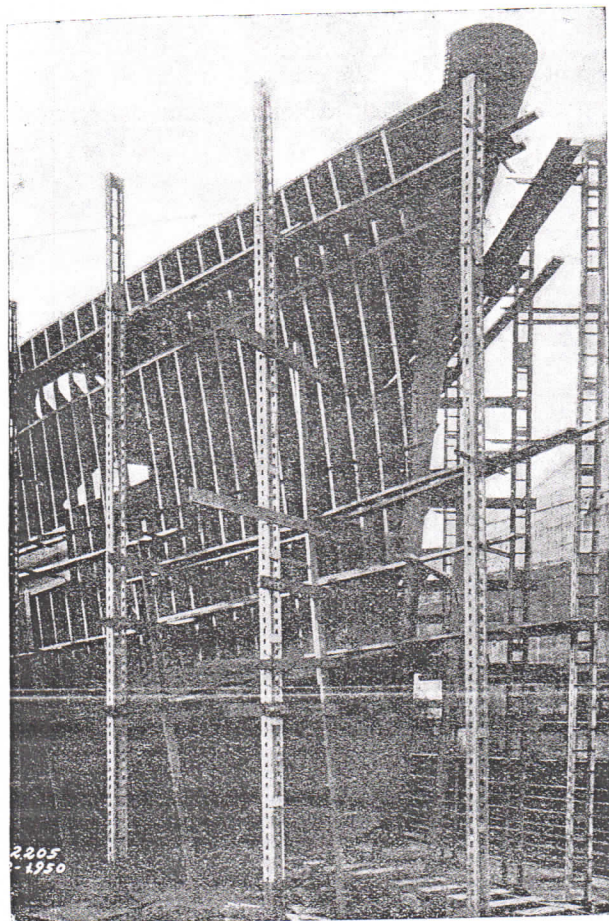
Foto núm. 9.—Reforma de la proa en obra.

Se desguazaron e hicieron nuevos roda y pie de roda, reemplazando la antigua forjada por otra de plancha soldada (foto núm. 9).

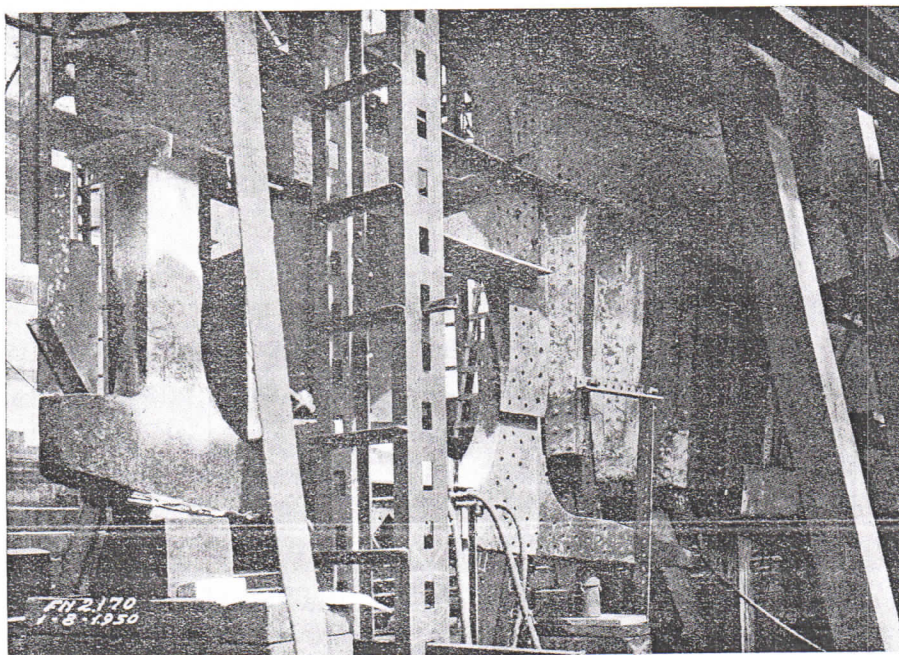
Foto núm. 10.—Enderezado del codaste en dique.

ble lo constituyó el enderezado del codaste, que se hallaba fuertemente torcido. Se descosió el codaste proel, se armaron fraguas en los distintos puntos donde había de darse calor y con el esfuerzo de dos gatos de 20 toneladas fué posible en dos calentones llevarlo a su línea correcta (foto núm. 10).
