RECONSTRUCCION DEL VAPOR "POETA AROLAS"

Por JOSE RAMON BARCON

INGENIERO NAVAL

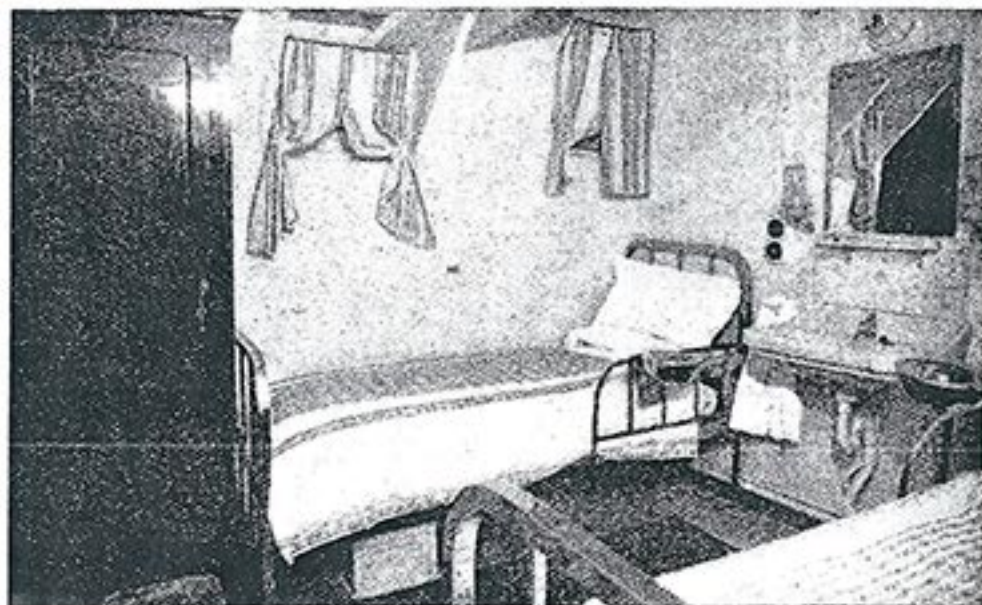
Fotografía 6.

En el centro, en el entrepuente, la cámara de primera clase, constituida por doce camarotes dobles (fotografía 6), uno para la camarera y otro para camareros, baños y retretes; sobre la cubierta principal, tres camarotes de lujo, comedor de primera (fotografía 7), oficio y vestíbulo (fotografía 8) con acceso al salón de música y salida a la veranda bar (fotografía 9); en dicha cubierta, además de estos servicios, se aloja, en un casetón de 9,50 x 6,50, el capitán y el capellán, disponiéndose también el comedor de oficiales y su repostería. En el puente alto se han instalado, dentro de otra caseta metálica de 12,5 x 6,00 metros, además del cuarto de gobierno, el cuarto de derrota, seis camarotes para oficiales, T. S. H., baño y retrete.
