Aspectos estructurales del hundimiento del "Titanic"

Ignacio Diez de Ulzurrun,
Dr. Ingeniero Naval
Profesor Titular de
Resistencia de Materiales
(Dpto. de Arquitectura y
Construcción Navales)
de la E. T. S. de Ingenieros
Navales, Madrid.

En este artículo se desarrolla el tercer trabajo presentado en la "Sesión Técnica sobre el Titanic", organizada por el Rectorado de la Universidad Politécnica de Madrid - E. T. S. I. NAVALES y celebrada el 24/3/98 en el Salón de Actos de la E. T. S. I. C.

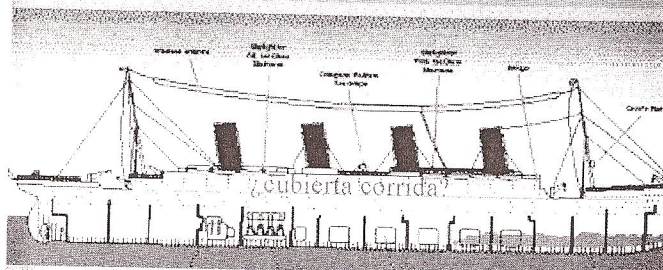
Perfil por crujía.

Es destacable el que no dispusiera de una cubierta de compartimentado, corrida de proa a popa como las cubiertas E, F y G, en donde terminasen todos los mamparos estancos. Circunstancia adversa en el proceso inicial de inundación gradual tras la colisión con el iceberg. En la siguiente sección por crujía puede apreciarse la zona inundada afectada por la colisión, sobre la que se tratará más adelante.

9 cubiertas - 15 mamparos transversales

altura doble fondo: 1.83 m

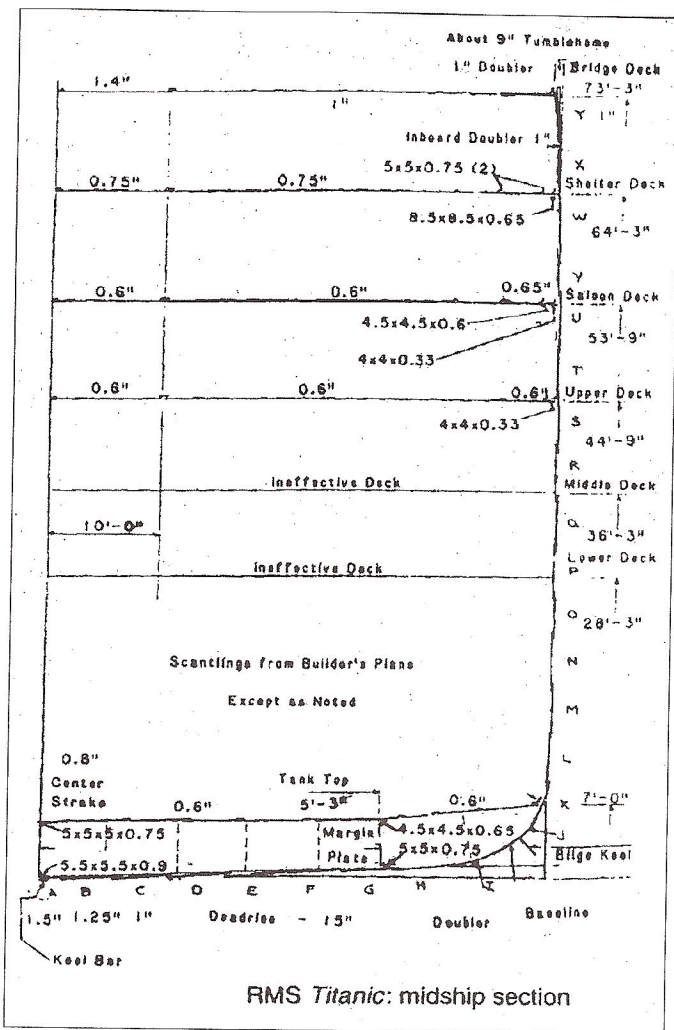
RMS Titanic: midship section

En la cuaderna maestra, publicada por el constructor, puede verse que el espesor del forro exterior era de 25,4 mm, la cubierta tenía una brusa de 7,62 cm y la astilla muerta era de 380 mm.

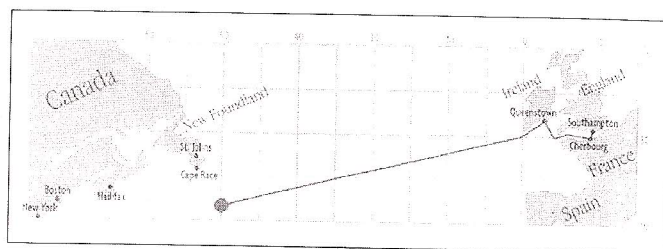
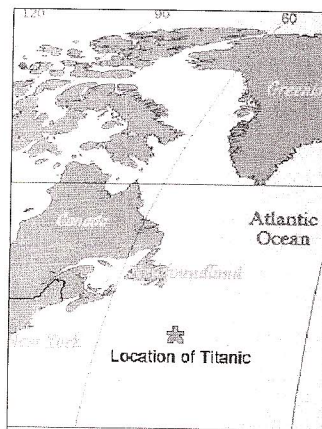
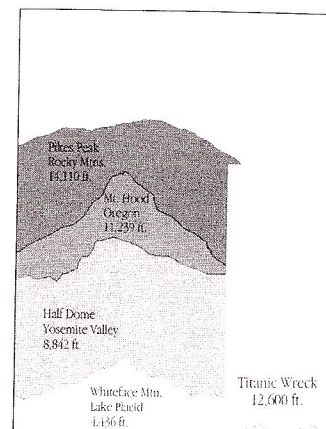
La proa y la popa se encuentran separadas entre 550 y 600 m, y entre ambas hay diferentes trozos del casco y múltiples objetos. La proa apunta hacia Nueva York.

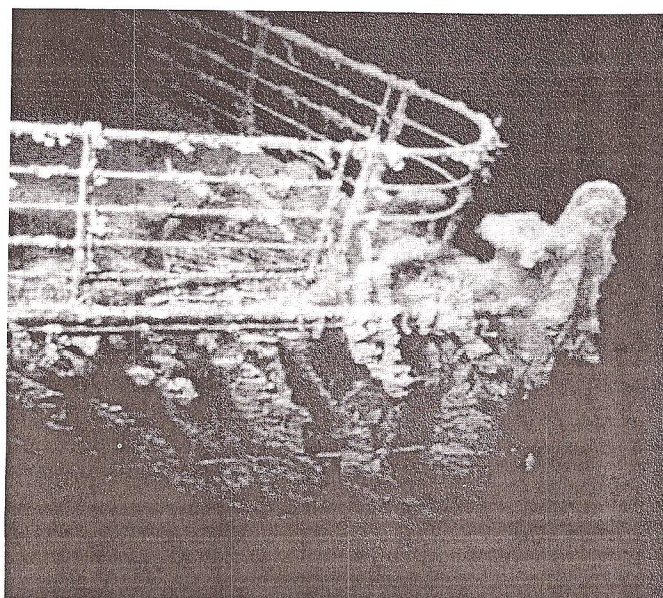
La sección de proa al descubierto está relativamente en buen estado, con nuevos daños en la roda y a babor que se producen en el choque con el lecho marino. Aparte del ya citado agujero de estribor, pueden verse el pandeo de las planchas del costado y la flexión sufridas en las cubiertas altas. Los daños se concentran en la zona en que la inercia de la sección sufre un cambio brusco.
