RECONSTRUCCION DEL «ANTARTICO»

FELIX REBOLLO

INGENIERO NAVAL

El "Antártico" (ex "Castillo Andrade" y, primitivamente "Sicily"), fué construído en 1914 en los astilleros "Stockton-Richardson", Inglaterra, y llegó a la Factoría de Sestao, de la S. E. de C. N. para su reconstrucción en julio de 1947.

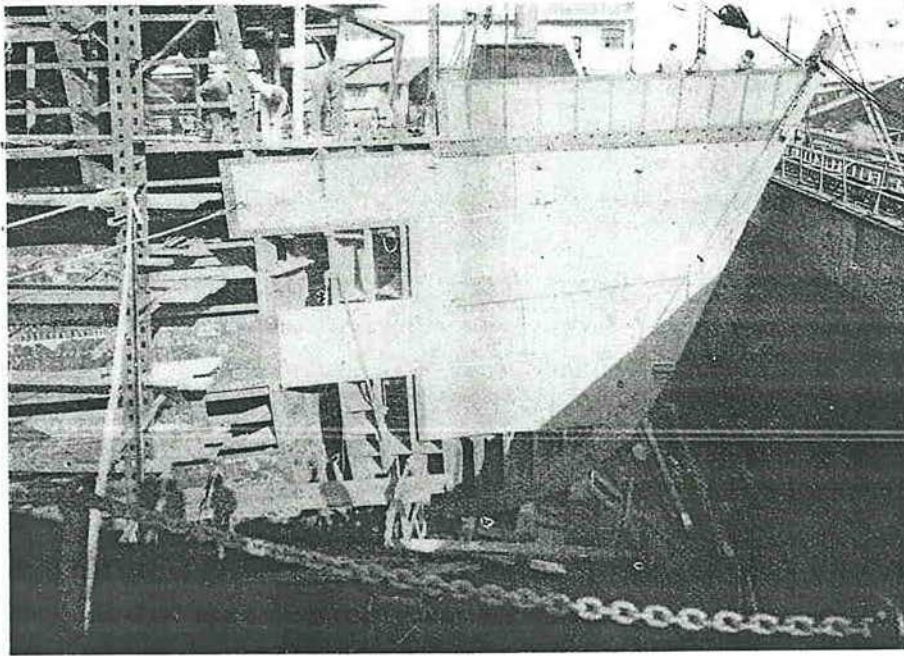
Foto 3.

toda ella realizada a flote. En la fotografía número 3 puede verse el buque en una de las etapas de su reconstrucción.

el costado exterior y la cubierta superior en su posición correcta, lo que permitía ya desguzar la cubierta principal para su reconstrucción, sin perder las formas del barco. En esta cubierta hubo necesidad de renovar todos los baos transversales y los dos tercios de las planchas y se aprovechó el otro tercio y los baos longitudinales, enderezándoles previamente.
