# RECONSTRUCCION Y MODERNIZACION DEL VAPOR «CASTILLO DE MONTJUICH»

JOSE M. ALCANTARA ROCAFORT

SANTIAGO DE NEIRA JULIAN

INGENIEROS NAVALES

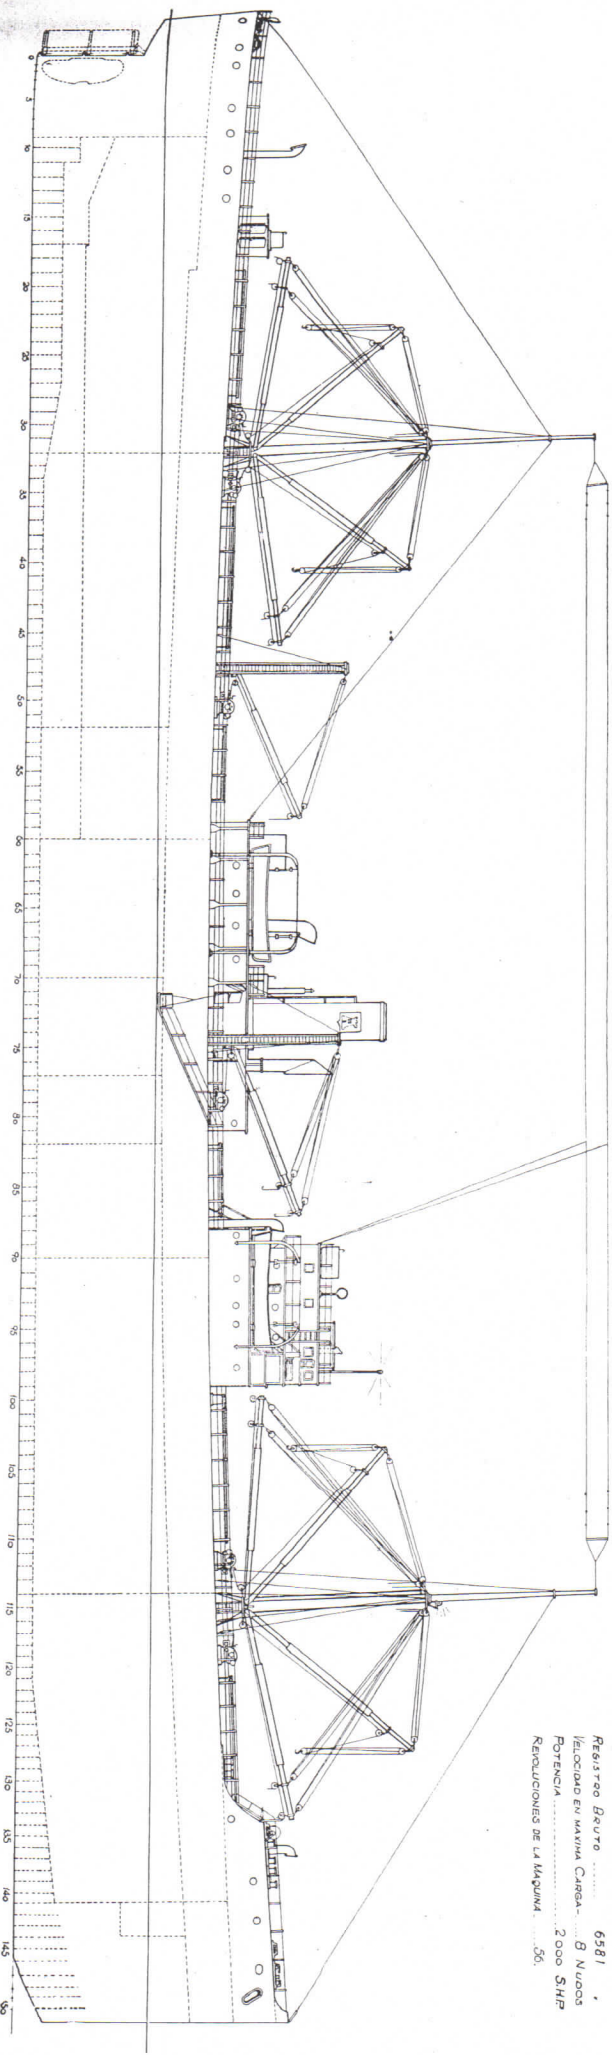
# PERFIL ANTES DE LA REPARACION

ron grandes deformaciones en el casco y en las cubiertas, apareciendo hacia la mitad de la eslora del buque, rotura inicial de las chapas de trancanil, y en el costado de babor varias plan-

Después de esto se consolidó nuevamente el barco en la sección donde se había iniciado la rotura, con una adecuada disposición de perfiles de refuerzo.

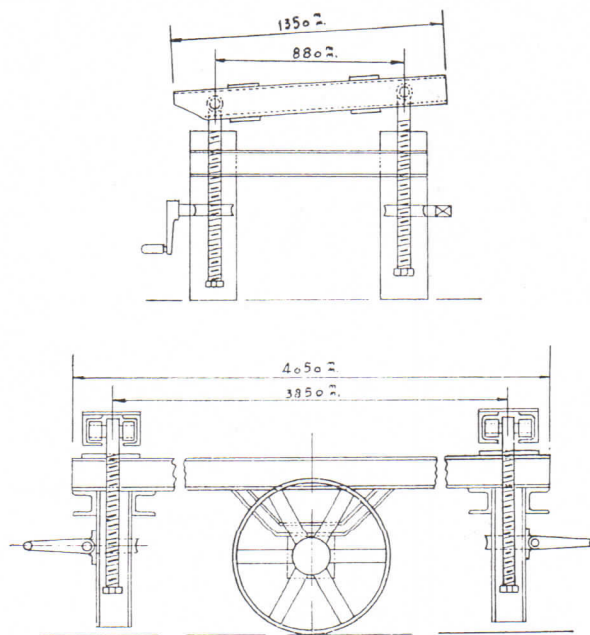
Fig. 2.—Carrito empleado en la obra de dique para la colocación de las planchas de fondo.

Ya el día 5 de junio se empezó a montar material nuevo y desde esta fecha continuó ya a ritmo creciente, para dar idea del cual diremos que fueron en total montadas 870 toneladas, con el consiguiente desguace de casi otras tantas, moviéndose, por tanto, por término medio, a partir de la fecha en que comenzó el desguace, unas 27 toneladas diarias. Se contaba para este trabajo con una grúa de 30 toneladas y dos locomóviles de 10 toneladas. Fué preciso ingeniar medios que permitieran, una vez depositadas las planchas en el plan del dique, elevarlas hasta su posición en los fondos. Esto se consiguió con unos carros especiales, cuyo dibujo puede verse en la figura 2 y del cual se deduce fácilmente el funcionamiento.

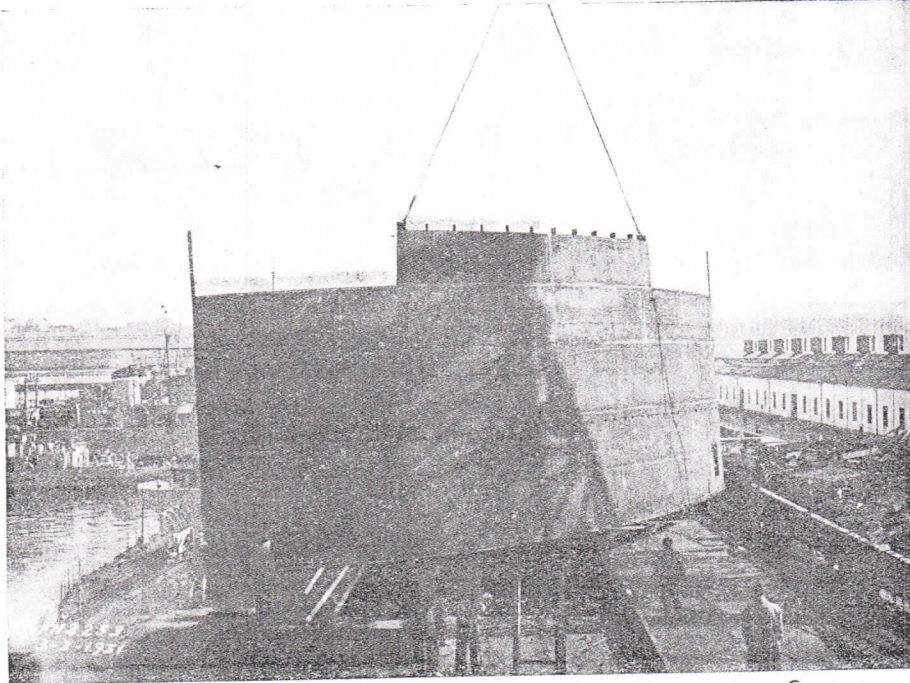
Foto núm. 11.—Montaje a bordo del frente del puente.

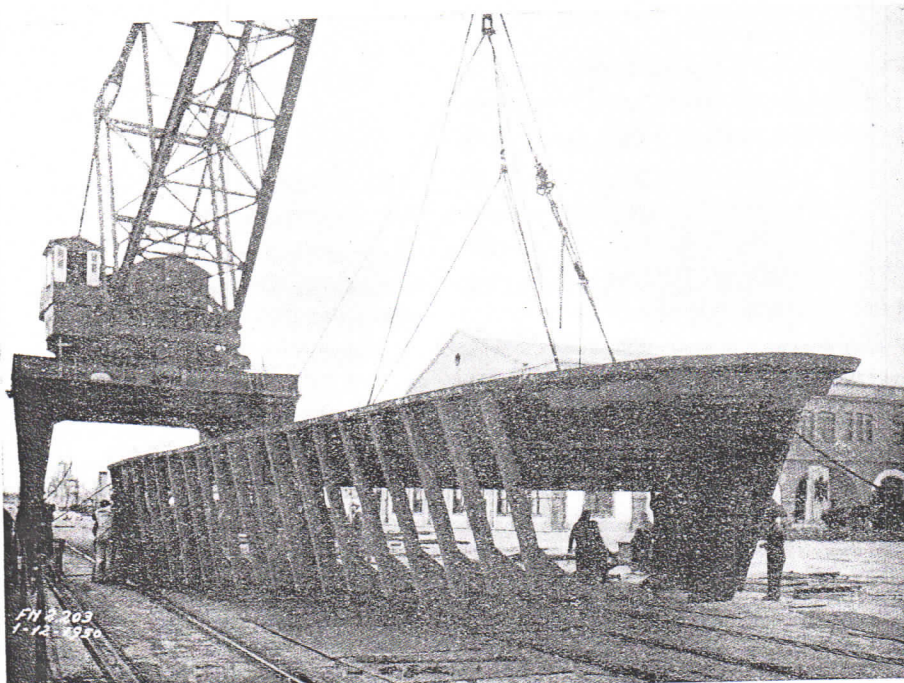
Foto núm. 12.—Montaje a bordo de la cubierta castillo.
